LANDESKRIMINALAMT  
KRIMINALTECHNISCHES INSTITUT

**Ermittlungsverfahren anlässlich des Vorfalles vom 04.10.2011  
in Eisenach, Thüringen****Untersuchungsantrag vom 28.11.2011,  
Az.: ohne, mündlicher Auftrag durch SOKO Parkplatz und BAO TRIO – RegEA Thüringen****Anlage**

**UNTERSUCHUNGSBERICHT****1 Untersuchungsauftrag**

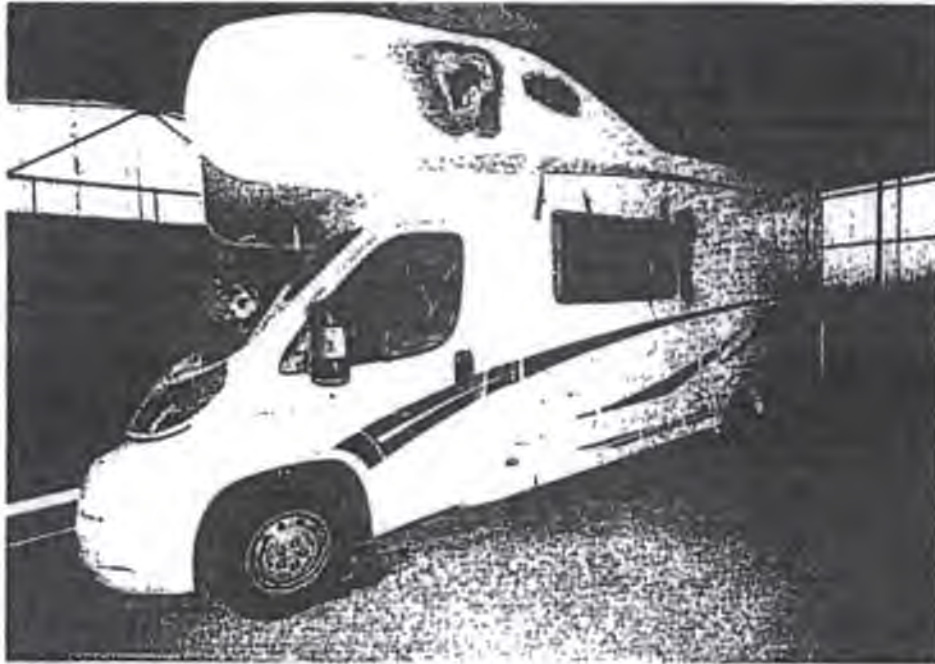
Abbildung 1: Brandbetroffenes Wohnmobil - Fahrerseite

Das Wohnmobil war im Innern vom Dachbereich bis herunter zu den Sitzflächen brandbeschädigt. Die bodennahen Bereiche zeigten keine direkten Brandeinwirkungen, waren aber durch aus dem Deckenbereich abgeschmolzenen Kunststoffmaterial teilweise beaufschlagt. Das Dach des Fahrzeugs war durch das Feuer stark zerstört.

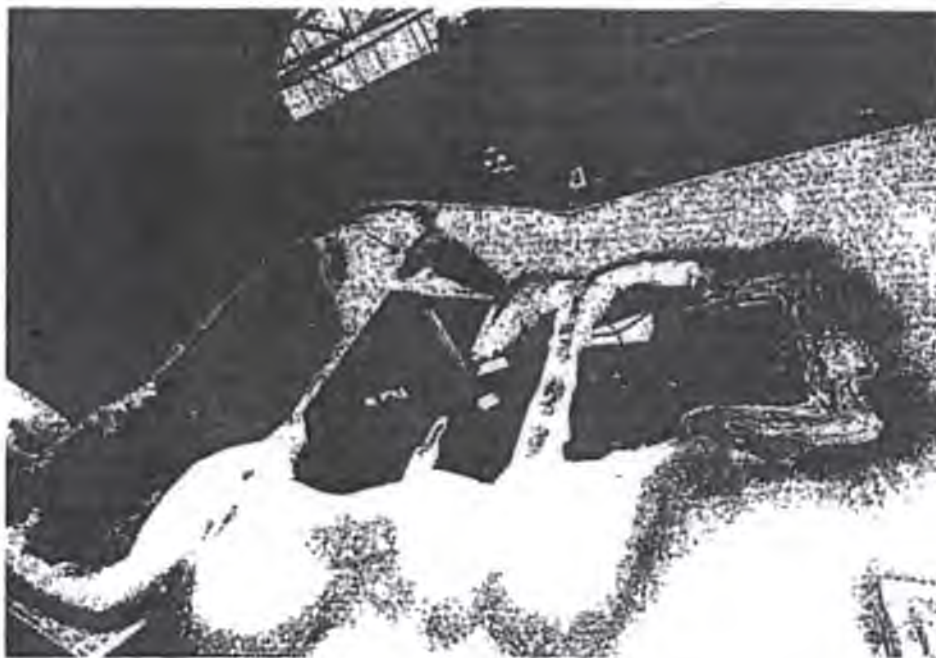
Abbildung 2: Fahrzeugdach von oben

Unter anderem waren die aus Aluminiumblech bestehende Außenhaut und die darunter liegende Kunststoffverkleidung sowie Holzaufbaukonstruktion über weite Bereiche verbrannt bzw. abgeschmolzen, so dass das Dach eine großflächige Öffnung auswies.

Äußerlich waren nur die Dachbeschädigungen, die beschädigten Kunststofffenster des Wohnbereichs und an den höherliegenden Seitenwänden auf der Fahrerseite Spuren thermischer Einwirkung zu erkennen.

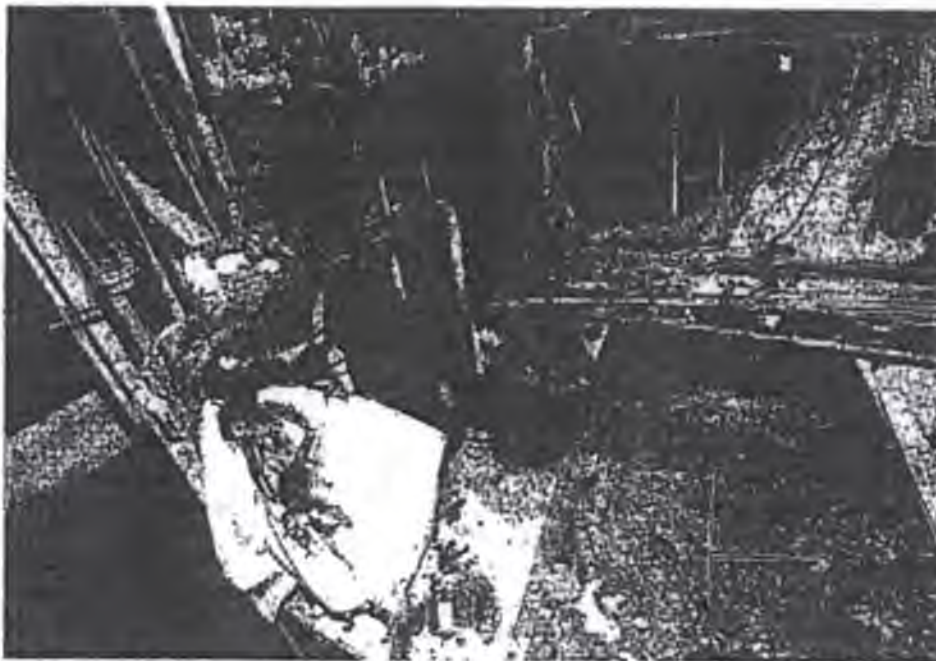
Eine weitere Eingrenzung des Brandausbruchbereichs konnte anhand des Brandspurenbilds des Innenraums erfolgen. Die Brandeinwirkungen waren ausgehend von der Fahrzeugmitte nach vorne und nach hinten jeweils abnehmend, weiterhin konnte der Brandschwerpunkt, wie auch schon von außen zu sehen war, auf die Fahrerseite und somit auf den Bereich einer Sitzgruppe zugeordnet werden.

Die Sitzgruppe bestand aus einem fest eingebautem Tisch und ebenfalls zwei fest eingebauten, jeweils dem Tisch zugewandten gepolsterten Sitzbänken. Auch an der Sitzgruppe war an der hinteren Sitzbank mit Sitzposition in Fahrtrichtung eine weitere Eingrenzung der Brandausbruchstelle zu treffen. Dort waren die Brandschäden in Richtung der Außenwand an der Außenwandverkleidung und den hölzernen Regalaufbauten am stärksten ausgeprägt. Das unsymmetrische Brandspurenbild an dem Kunststofffenster über dem Tisch wies ebenfalls auf diesen Bereich hin.

Abbildung 3: Brandausbruchbereich. Brandschutt wurde bereits abgetragen.

Im Brandausbruchsbereich auf der hinteren Sitzbank in Fahrtrichtung links befanden sich keine technischen Einrichtungen, die den Brand hätten verursachen können. In Anbetracht der bekannten Situation muss auch nicht davon ausgegangen werden, dass in Anwesenheit der Personen ein nicht zu löschender Brand aus einem technischen Grund ausgebrochen wäre.

Als Brandursache muss daher von einer absichtlichen Inbrandsetzung eines nicht näher identifizierbaren Gegenstandes, welcher sich auf oder vielleicht über der Sitzfläche an der Wand hängend befand, durch einen der Anwesenden ausgegangen werden.

Die dabei entstehenden Heißgase strömten nach oben ab, sammelten sich unter dem Dach des Wohnmobils als Heißgasschicht und führten zum Abschmelzen der Kunststoffverkleidung bzw. zur Entflammung entzündbarer Materialien in den dachnahen Bereichen.

Hinweise auf die Anwendung eines Brandbeschleunigers konnten geruchlich nicht wahrgenommen werden. Allein die Lage der Brandzehrungen an der Brandausbruchsstelle spricht gegen die Anwendung eines Brandbeschleunigers.

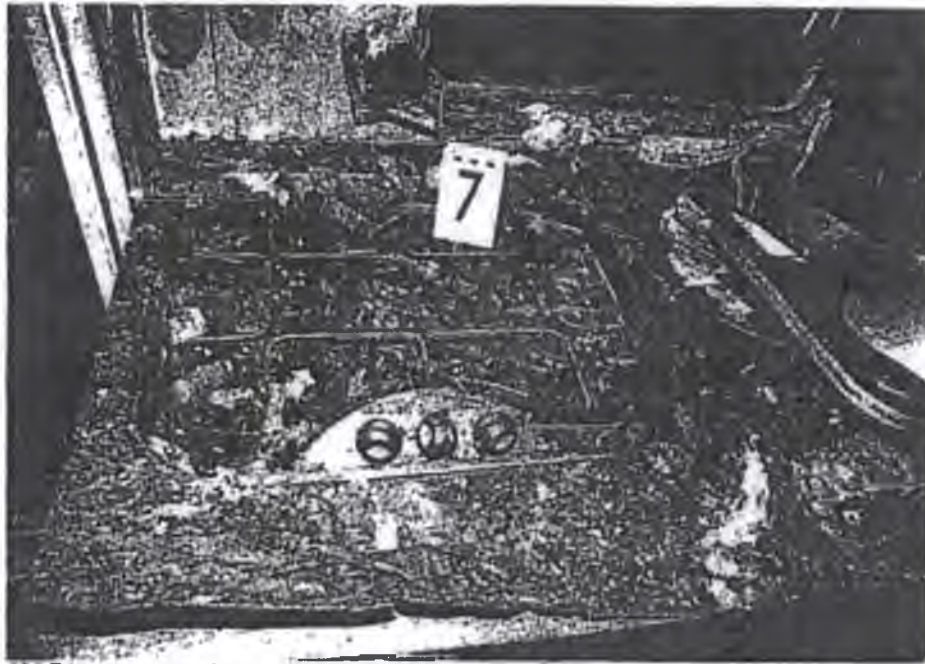
Abbildung 4: Mitte Gasherd, links Ausstieg, rechts Spüle

An diesem Gasherd befanden sich mindestens zwei der drei Schaltknöpfe nicht in Position „aus“. Im Antreffzustand war das Ventil der zur Versorgung des Herds angeschlossenen Flüssiggasflasche noch geöffnet. Beim Niederdrücken der beiden Schaltknöpfe strömte hörbar Gas aus. Auf dem Herd befand sich allerdings kein Kochgeschirr. Die Kochtöpfe waren soweit erkennbar alle in einem Wandschrank verstaut.

Ob die beiden Kochstellen am Gasherd zum Tatzeitpunkt brannten oder ob Gas unverbrannt ausströmen sollte bzw. tatsächlich austrat, kann nicht abschließend beurteilt werden. Zum Ausströmen von unverbranntem Gas hätte allerdings auf die Schaltknöpfe Druck ausgeübt werden müssen. Dies wäre durch Auflegen eines schwereren Gegenstandes möglich gewesen. Im Antrefzustand durch den Unterzeichner war ein solcher jedoch nicht vorhanden. Durch längeres Ausströmen von unverbranntem Gas hätte sich bei der Vermischung mit Luft ein explosionsfähiges Gasmisch bilden und beim Erreichen Brandstelle explosionsartig umsetzen können.
